ПАСПОРТ ДОСТУПНОСТИ
объекта социальной инфраструктуры (ОСИ)
№ _____

- 1.1. Наименование (вид) объекта Муниципальное казенное учреждение Управление образования Администрации городского округа Стрежевой
- 1.2. Адрес объекта: 636785 Томская область, г.Стрежевой, ул.Коммунальная, 1/1
- 1.3. Сведения о размещении объекта:
- часть здания 2 этажей, 865,5 кв.м
- наличие прилегающего земельного участка (нет);
- 1.4. Год постройки здания 1991, последнего капитального ремонта _____ - _____
- 1.5. Дата предстоящих плановых ремонтных работ: текущего 2014г.

I Результаты обследования:
1. Территории, прилегающей к зданию (участка)

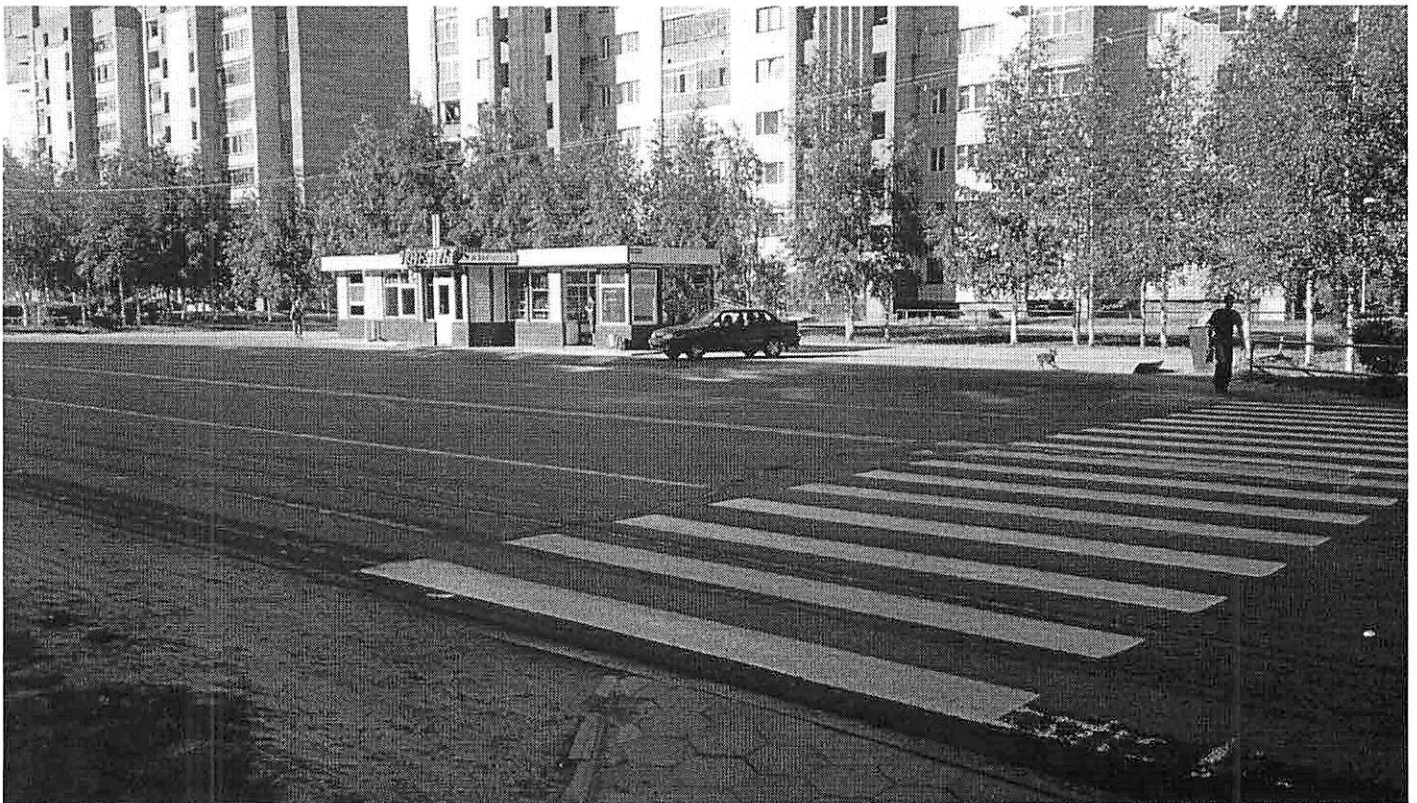
Фото 1 – Остановка общественного транспорта ул. Строителей, 59

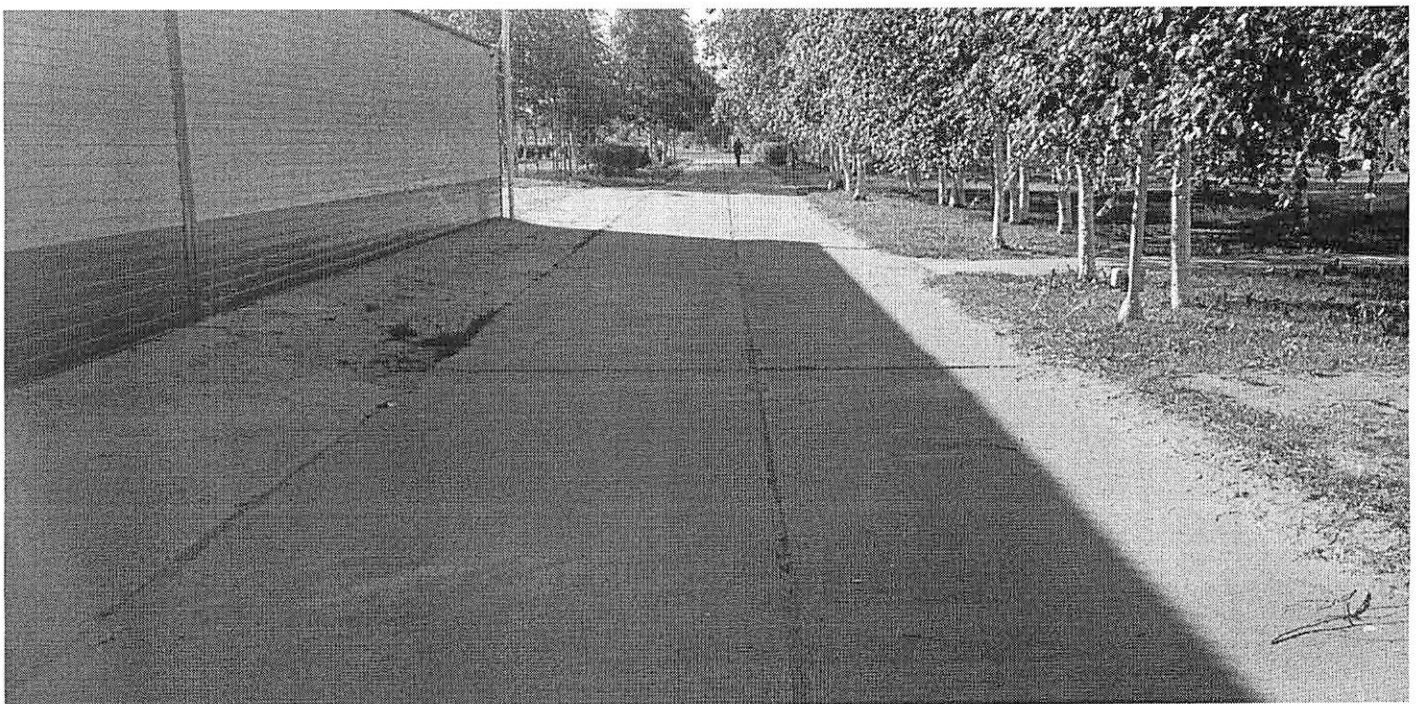
Фото 2 – Путь движения от ул. Строителей , 59 до ОСИ

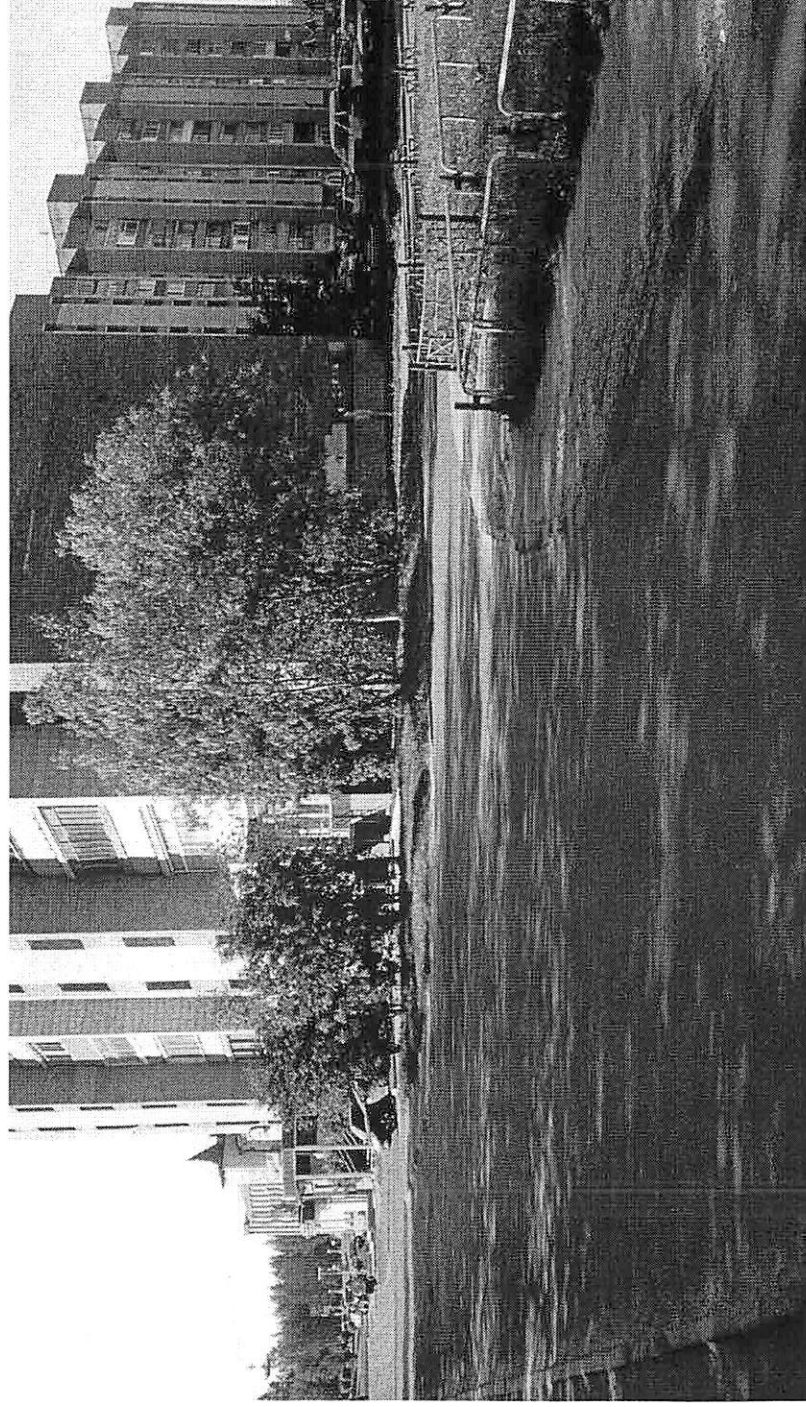
Фото 3 – Не регулируемый перекресток по ул. Строителей, д. 59

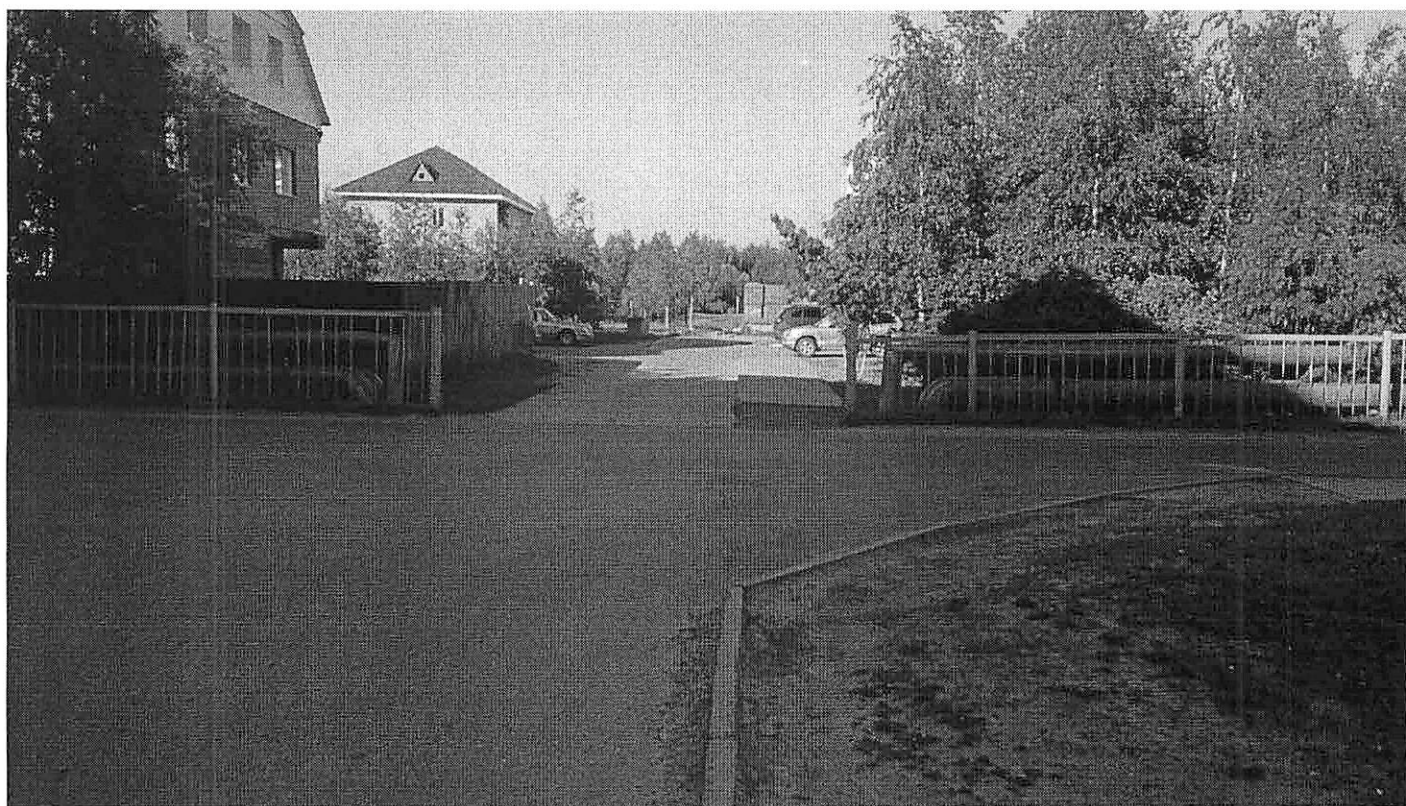
Фото 5 – Не регулируемый перекресток у территории ОСИ

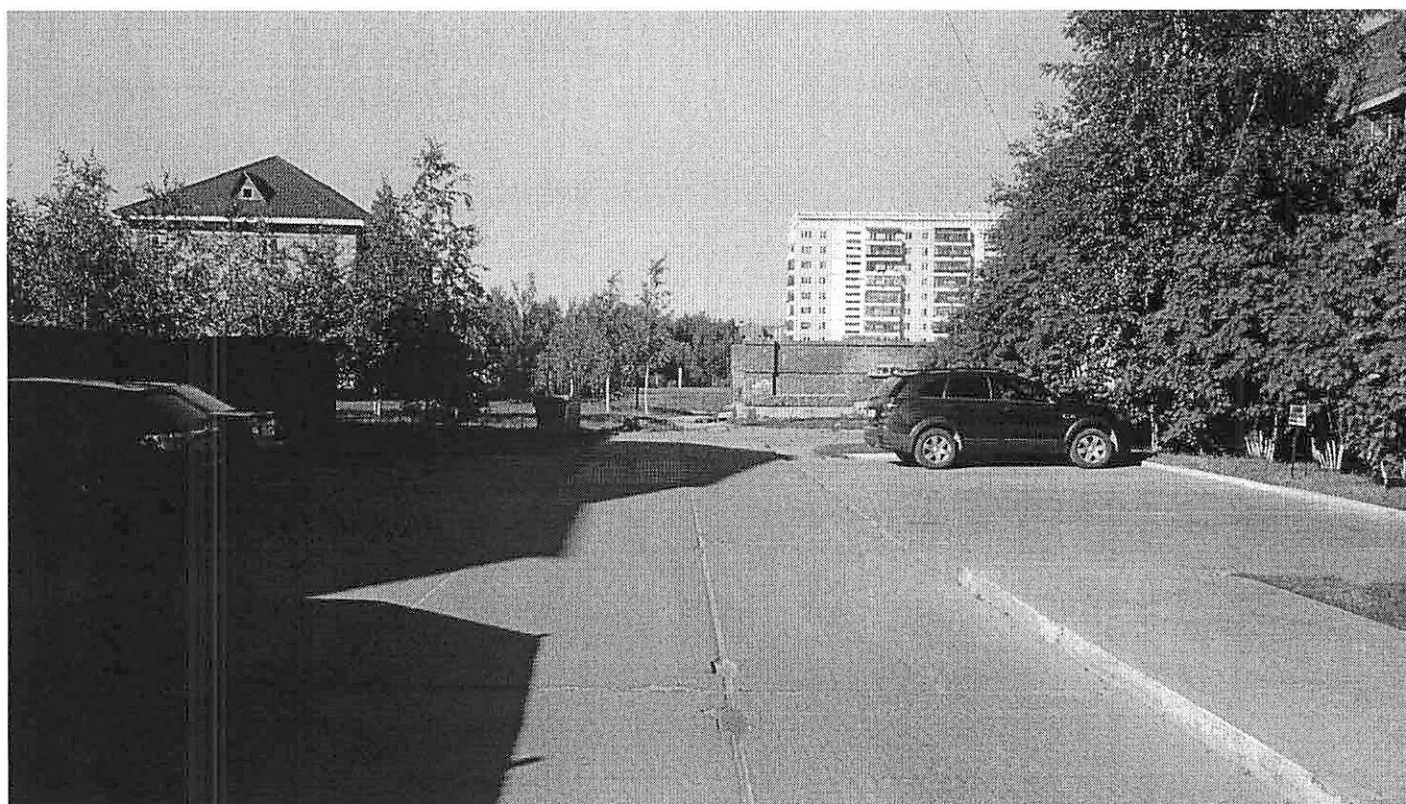
1.5	Автостоянка и парковка	есть	1	6	1. Отсутствие знака для личного автотранспорта для инвалидов(п. 4.2.2)	К, О, С, Г, У	Согласно п. 4.2.2 СП 59.13330.2012 «Места для личного автотранспорта инвалидов желательно размещать вблизи входа в предприятие или в учреждение, доступного для инвалидов, но не далее 50 м»	Ремонт текущий: 1. Установка знака для личного автотранспорта инвалидов.
	ОБЩИЕ требования к зоне	есть	--	--	1. Отсутствие средств информации (п. 5.5.3)	К, О, С, Г, У	Согласно п. 5.5.3 СП 59.13330.2012 «Система средств информации зон и помещений (особенно в местах массового посещения), входных узлов и путей движения должна обеспечивать непрерывность информации, своевременное ориентирование и однозначное опознание объектов и мест посещения. Она должна предусматривать возможность получения информации об ассортименте предоставляемых услуг, размещении и назначении функциональных элементов, расположении путей эвакуации, предупреждать об опасностях в экстремальных ситуациях и т.п.»	Ремонт текущий: 1. Устройство доступных элементов информации для всех категорий МГН.

Фото 6 – Парковка у здания ОСИ

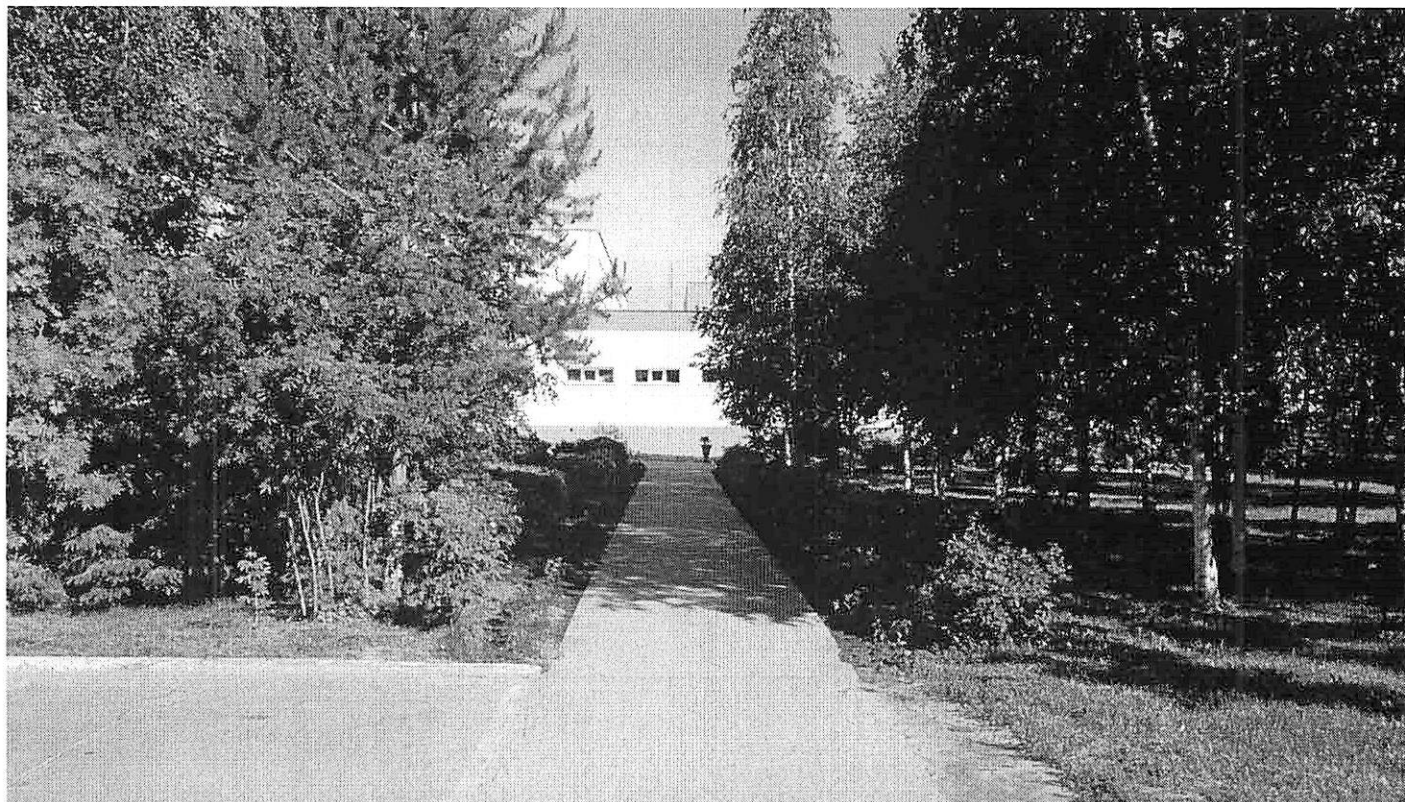
1.2	Путь (пути) движения на территории	есть	--	6,7	1. Частичное отсутствие бордюрных пандусов, перепад высот в местах съезда на проезжую часть превышает 0,015 м (п. 4.1.8). Высота бордюров и бортовых камней не соответствует нормам. Текущая высота колеблется от 0,06 м до 0,1 м; 2. Отсутствие тактильных средств для слепых (п. 4.1.10).	К, О, С	Согласно п. 4.1.8 СП 59.13330.2012 «При устройстве съездов с тротуара на транспортный проезд уклон должен быть не более 1:12, а около здания и в затесненных местах допускается увеличивать продольный уклон до 1:10 на протяжении не более 10 м. Бордюрные пандусы на пешеходных переходах должны полностью располагаться в пределах зоны, предназначенной для пешеходов, и не должны выступать на проезжую часть. Перепад высот в местах съезда на проезжую часть не должен превышать 0,015 м». п. 4.1.9 «Высоту бордюров по краям пешеходных путей на территории рекомендуется принимать не менее 0,05 м. Перепад высот бордюров, бортовых камней вдоль эксплуатируемых газонов и озелененных площадок, примыкающих к путям пешеходного движения, не должен превышать 0,025 м». п. 4.1.10 «Тактильные средства, выполняющие предупредительную функцию на покрытии пешеходных путей на участке, следует размещать не менее чем за 0,8 м до объекта информации или начала опасного участка, изменения направления движения, входа и т.п. Ширина тактильной полосы принимается в пределах 0,5 - 0,6 м».	Ремонт текущий: 1. Устройство бордюрных пандусов, перепад высот в местах съезда на проезжую часть не должен превышать 0,015 м; 2. Приведение в соответствие с нормами перепадов высот бордюров и бортовых камней; 3. Устройство тактильных средств не целесообразно в связи с климатическими особенностями района.

Фото 7 – Территория прилегающая к зданию ОСИ

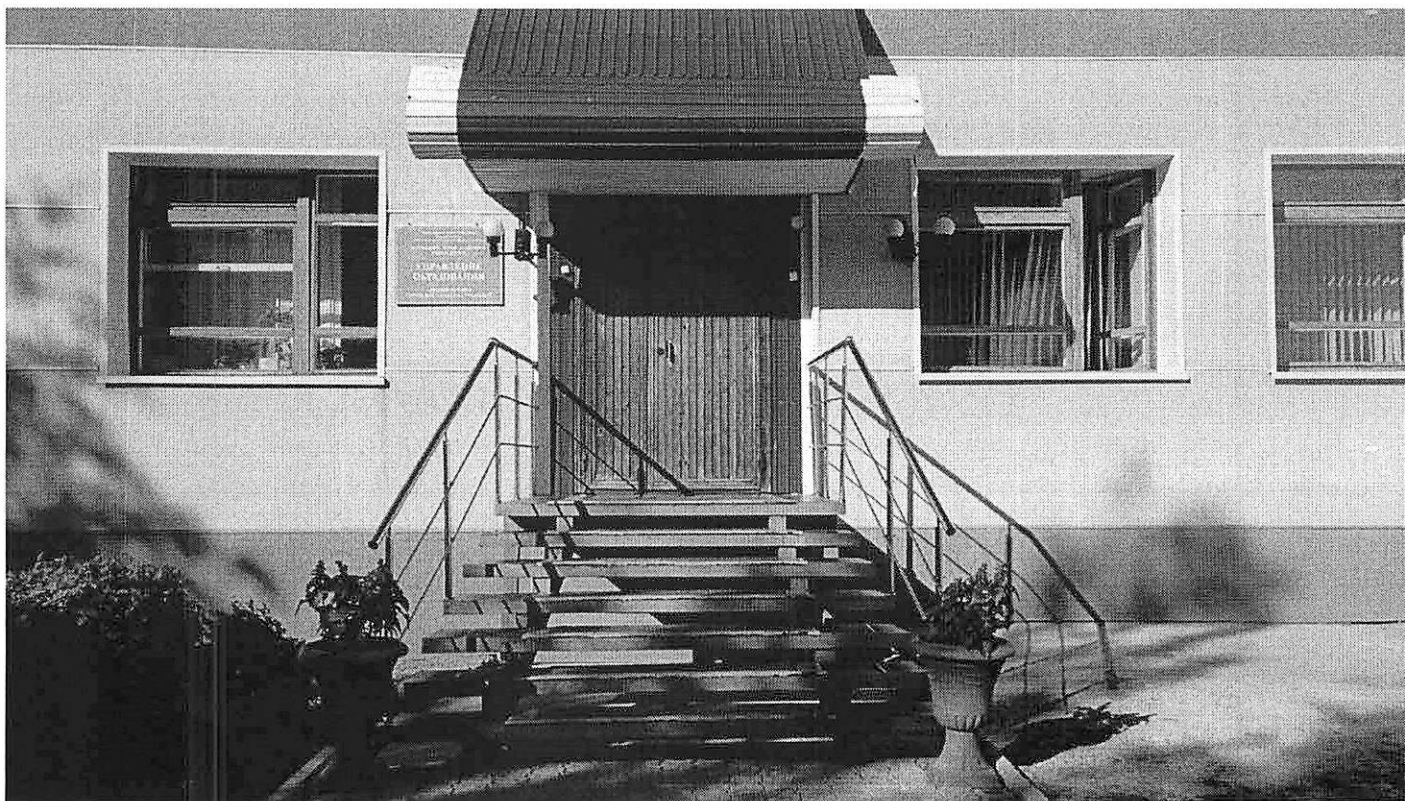
1.3	Лестница (наружная)	есть	2	8,10	1. Краевые ступени лестницы не выделены цветом или фактурой, отсутствуют тактильные полосы (п. 4.1.12); 2. Отсутствие антискользящего покрытия (п. 4.1.12);	К, О	Согласно п. 4.1.12 СП 59.13330.2012 «Для открытых лестниц на перепадах рельефа ширину проступей следует принимать от 0,35 до 0,4 м, высоту подступенка - от 0,12 до 0,15 м. Поверхность ступеней должна иметь антискользящее покрытие и быть шероховатой. Краевые ступени лестничных маршей должны быть выделены цветом или фактурой. Перед открытой лестницей за 0,8 - 0,9 м следует предусматривать предупредительные тактильные полосы шириной 0,3 - 0,5 м.	Ремонт капитальный: 1. Рекомендуется выделить краевые ступени цветом и фактурой; 2. Устройство тактильных полос нецелесообразно в связи с климатическими особенностями района.

2.1	Лестница (наружная)	есть	-	8	1. Боковые края лестницы без бортиков для предотвращения соскальзывания трости (п. 5.2.9);	К, О, С, Г, У	<p>Согласно п. 5.1.2 СП 59.13330.2012 п. 5.2.9 «...Боковые края ступеней, не примыкающие к стенам, должны иметь бортики высотой не менее 0,02 м или другие устройства для предотвращения соскальзывания трости или ноги...» п. 4.1.12 «Краевые ступени лестничных маршей должны быть выделены цветом или фактурой. Перед открытой лестницей за 0,8 - 0,9 м следует предусматривать предупредительные тактильные полосы шириной 0,3 - 0,5 м».</p>	<p>Ремонт капитальный: 1. Устройство боковых бортиков на лестницах не примыкающих к стенам; 2. Рекомендуется выделить краевые ступени цветом и фактурой.</p>

Фото 8 – Лестница наружная на территории, прилегающей к зданию. Отсутствуют пандус, тактильные средства информации, доводчик и фиксаторы положений «открыто» и «закрыто». Размеры входной площадки при открывании полотна дверей наружу 1,90*2,30м.

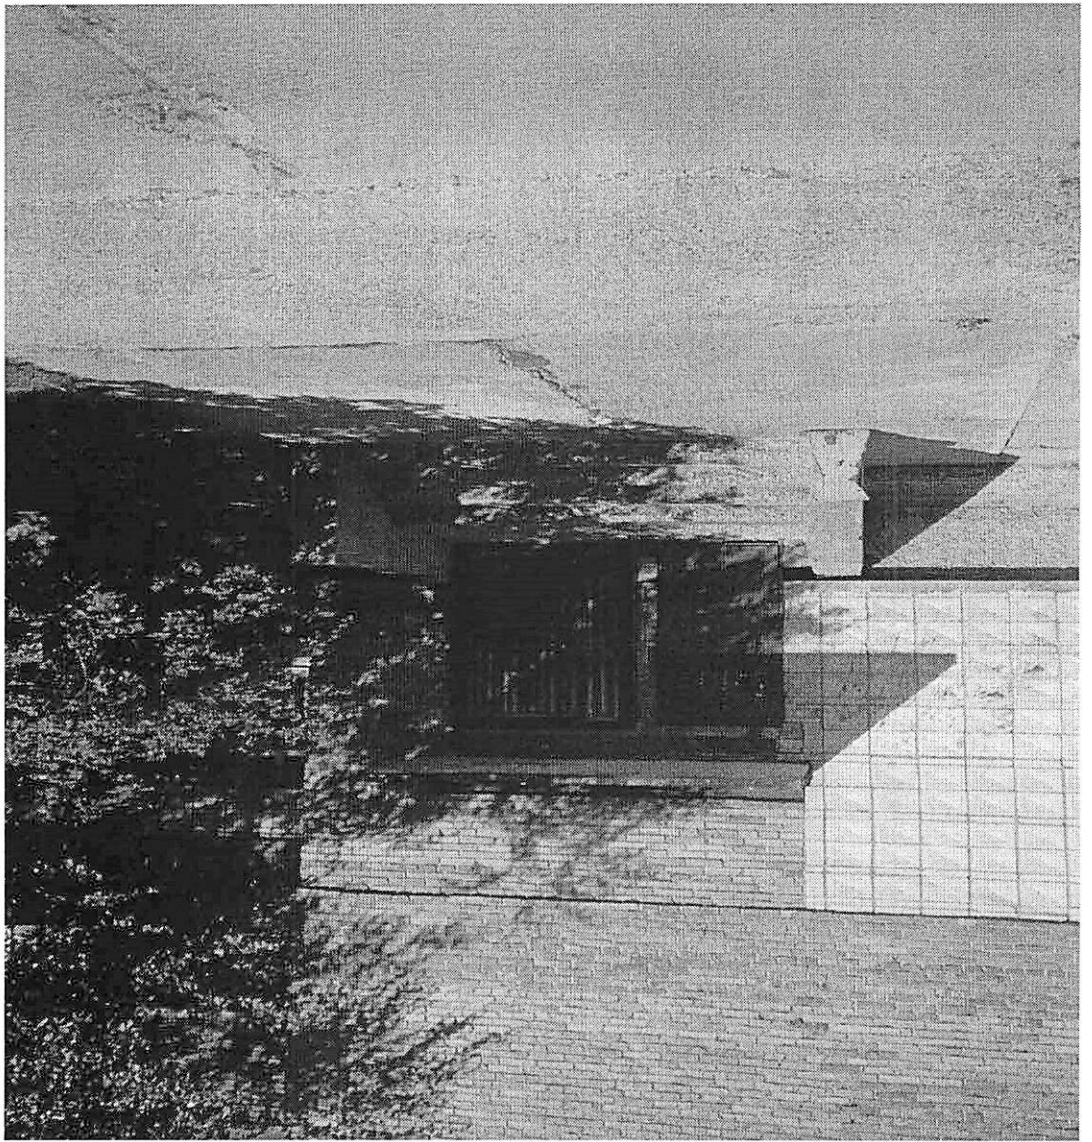
Фото 10 – Эвакуационный выход. Отсутствует доводчик и фиксаторы положений «открыто» и «закрыто», а также отсутствует контрастная маркировка, поручни.

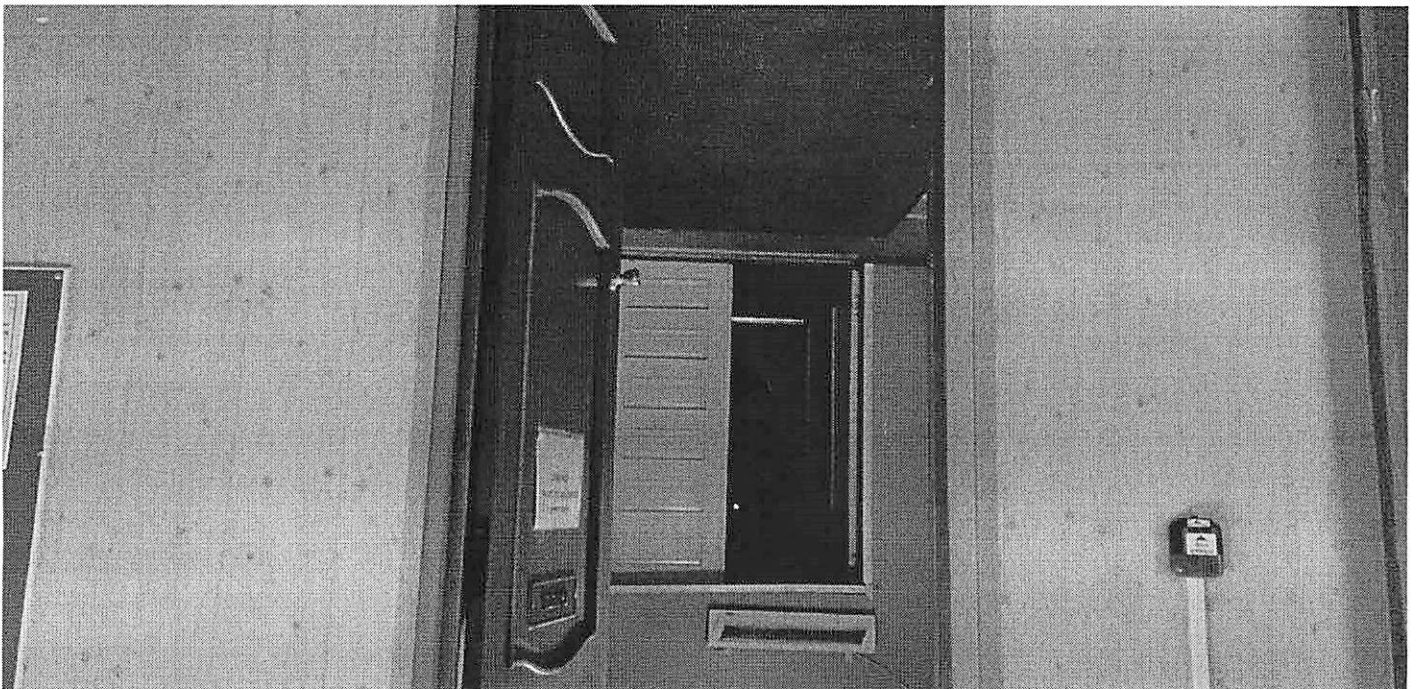
2.4	Дверь (входная)	есть	--	8, 9, 10	<p>1. Вторые входные двери имеют пороги 0,03 м (п. 5.1.4);</p> <p>2. Отсутствие контрастной маркировки (п. 5.1.5);</p> <p>3. Отсутствие фиксаторов в положениях «открыто» и «закрыто» (п. 5.1.6).</p>	К, О, С	<p>Согласно п. 5.1.4 СП 59.13330.2012 «Входные двери должны иметь ширину в свету не менее 1,2 м. ...</p> <p>Наружные двери, доступные для МГН, могут иметь пороги. При этом высота каждого элемента порога не должна превышать 0,014 м».</p> <p>п. 5.1.5 Прозрачные двери на входах и в здании, а также ограждения следует выполнять из ударопрочного материала. На прозрачных полотнах дверей следует предусматривать яркую контрастную маркировку высотой не менее 0,1 м и шириной не менее 0,2 м, расположенную на уровне не ниже 1,2 м и не выше 1,5 м от поверхности пешеходного пути.</p> <p>п. 5.1.6 Входные двери, доступные для входа инвалидов, следует проектировать автоматическими, ручными или механическими. Они должны быть хорошо опознаваемы и иметь символ, указывающий на их доступность. Целесообразно применение автоматических распашных или раздвижных дверей (если они не стоят на путях эвакуации).</p> <p>На путях движения МГН рекомендуется применять двери на петлях одностороннего действия с фиксаторами в положениях "открыто" или "закрыто". Следует также применять двери, обеспечивающие задержку автоматического закрывания дверей, продолжительностью не менее 5 секунд. Следует использовать распашные двери с доводчиком (с усилием 19,5 Нм).</p>	<p>Ремонт капитальный:</p> <p>1. Рекомендуется установка дверей на петлях одностороннего действия с фиксаторами в положениях «открыто» и «закрыто», с порогами высотой не более 0,014м. До замены дверей рекомендуется применение аппарели – накладной конструкции через препятствие для проезда инвалида на кресле-коляске;</p> <p>2. Нанесение контрастной маркировки на прозрачных полотнах дверей.</p>

Фото 9 – Входная дверь №2. Отсутствует доводчик и фиксаторы положений «открыто» и «закрыто», а также отсутствует контрастная маркировка

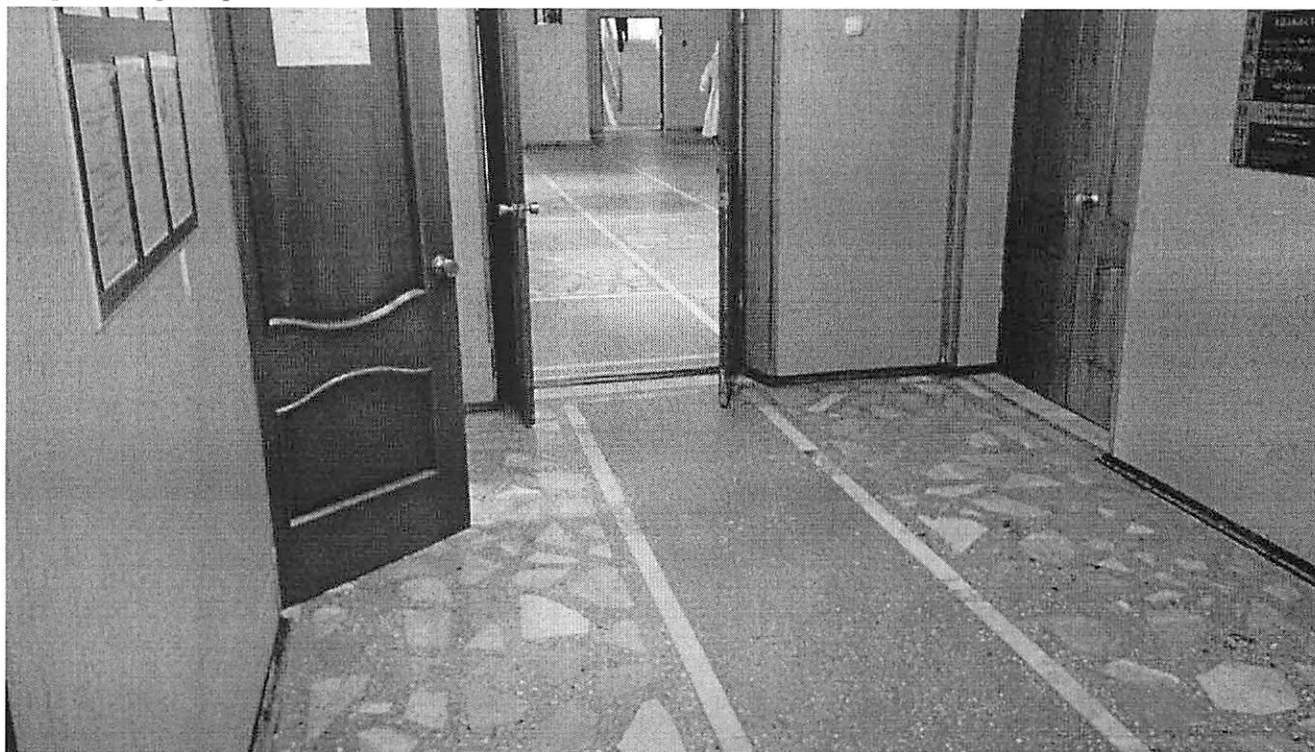
3.1	Коридор (вестибюль, зона ожидания, галерея, балкон)	есть	план 1-го этажа № 4, 10, 25, 27,12	№ 1, 2	1. Ширина коридора не менее 1,55 м, но в проходах с мебелью ширина не более 1,1 м (п. 5.2.2);	К	Согласно п. 5.2.2 СП 59.13330.2012 «Ширину прохода в помещении с оборудованием и мебелью следует принимать не менее 1,2 м».	Технические решения невозможны. Рекомендуется выделить отдельную зону оказания услуг, оборудованную для МГН, в фойе первого этажа.

1. Ширина коридора не менее 1,55 м

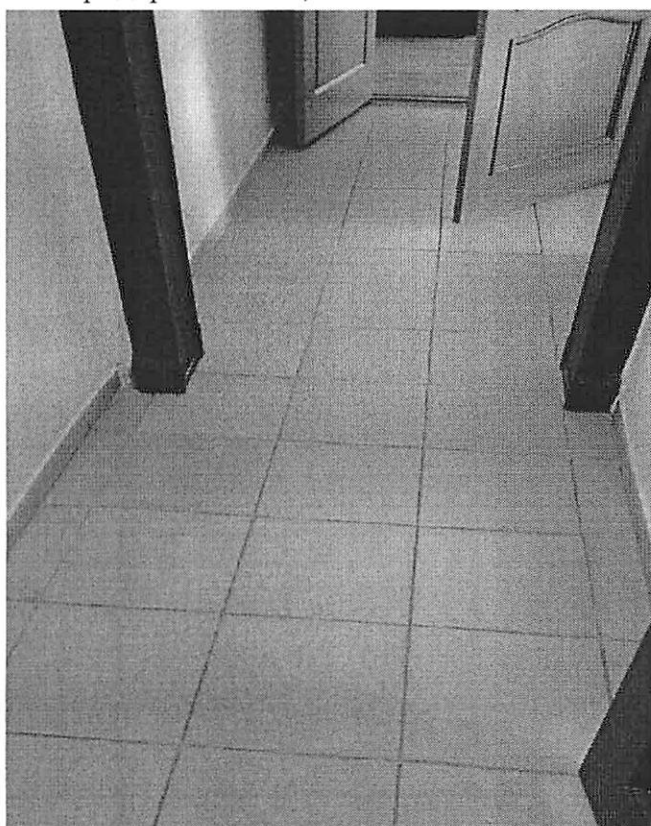
2. Ширина коридора менее 1,55 м

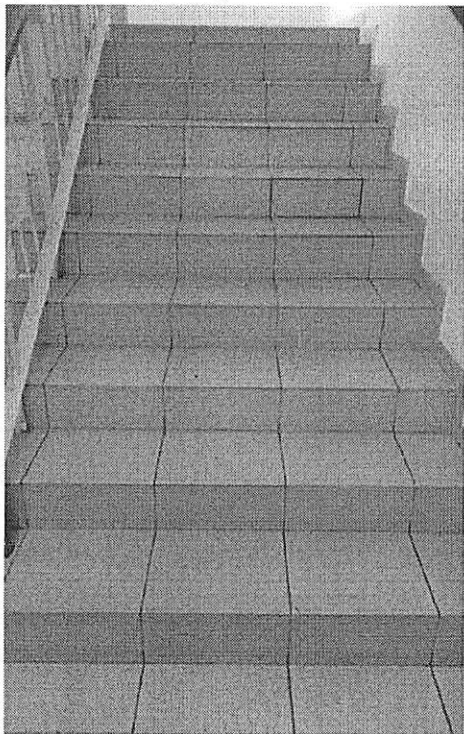
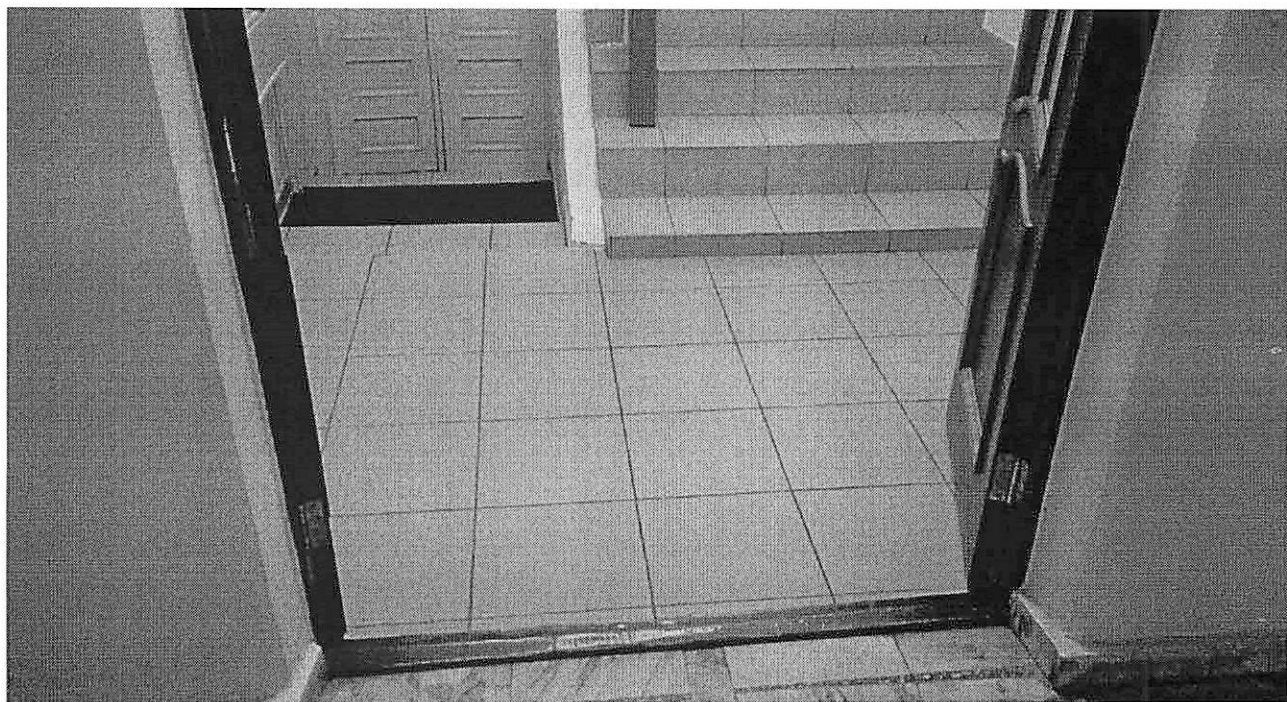
3.2	Лестница (внутри здания)	есть	план 1-го этажа № 32,33	№ 3	Согласно свода правил СП 59.13330.2012 "СНиП 35-01-2001. Доступность зданий и сооружений для маломобильных групп населения" выявлены следующие замечания: 2. Отсутствие тактильных напольных указателей (п. 5.2.12); 3. Отсутствие поручней с двух сторон на всем продолжении лестницы (п. 5.2.15); 4. Отсутствие рельефных обозначений этажей на поручнях (п. 5.2.16).	К, О, С, Г, У	Согласно п. 5.2.9 СП 59.13330.2012 «Боковые края ступеней, не примыкающие к стенам, должны иметь бортики высотой не менее 0,02 м или другие устройства для предотвращения соскальзывания трости или ноги. п. 5.2.12 «Следует применять различный по цвету материал ступеней лестниц и горизонтальных площадок перед ними. ... Тактильные напольные указатели перед лестницами следует выполнять по ГОСТ Р 52875»; п. 5.2.15 «Вдоль обеих сторон всех пандусов и лестниц, а также у всех перепадов высот горизонтальных поверхностей более 0,45 м необходимо устанавливать ограждения с поручнями. Поручни следует располагать на высоте 0,9 м (допускается от 0,85 до 0,92 м»); п. 5.2.16 «На верхней или боковой, внешней по отношению к маршу, поверхности поручней перил должны предусматриваться рельефные обозначения этажей, а также предупредительные полосы об окончании перил».	Ремонт капитальный. Проведение ремонта нецелесообразно, ввиду высоких финансовых затрат и изменения конструкции лестницы. Рекомендуется выделить отдельную зону оказания услуг, оборудованную для МГН, в фойе первого этажа.

3. Лестница (внутри здания).

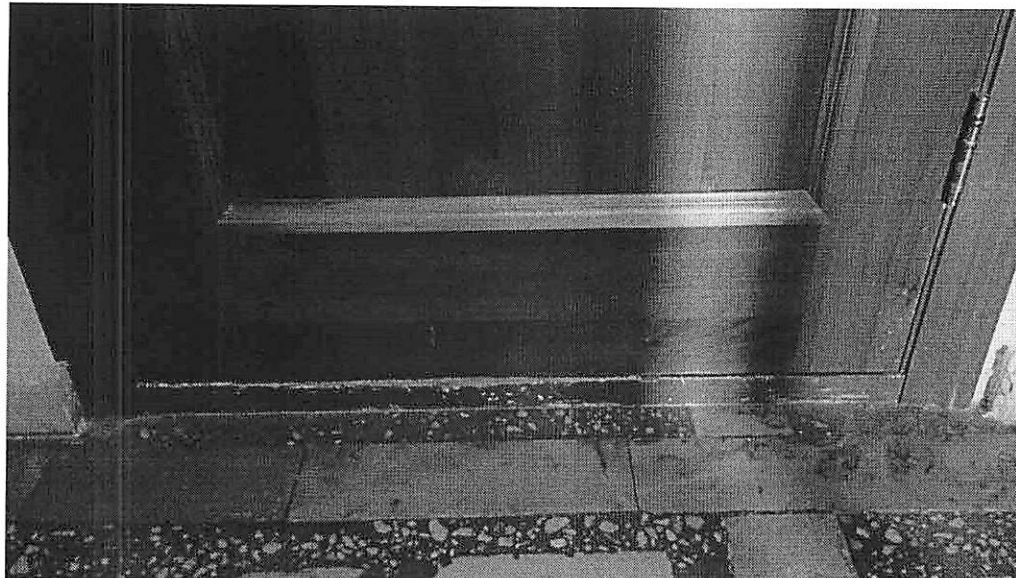
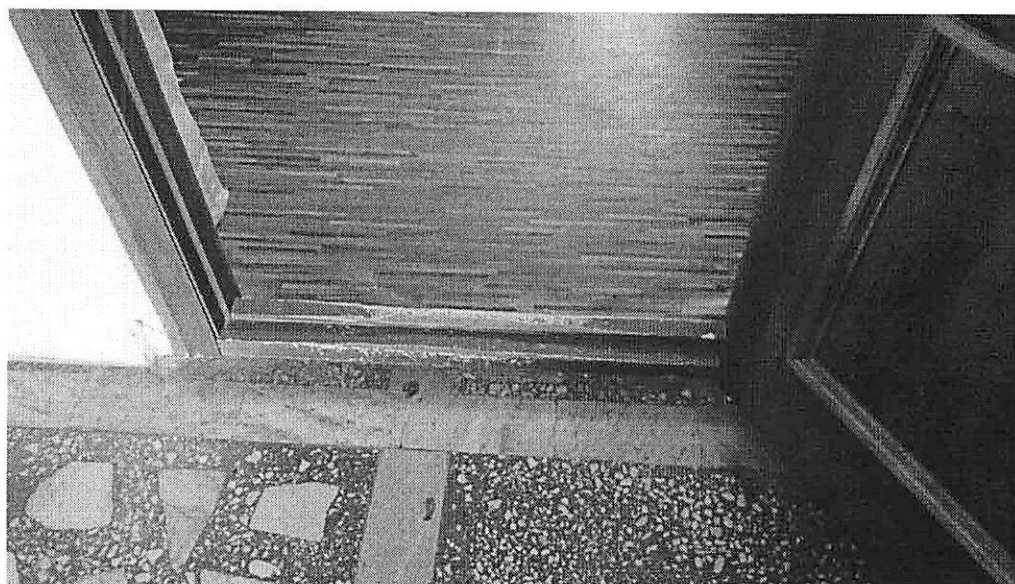
3.5	Дверь	есть	--	№ 4	1. Двери в кабинеты имеют пороги 0,03 м (п. 5.2.4)	К, О, С	Согласно п. 5.2.4 СП 59.13330.2012 «Дверные проемы в помещения, как правило, не должны иметь порогов и перепадов высот пола. При необходимости устройства порогов их высота или перепад высот не должен превышать 0,014 м»	Ремонт капитальный, установка дверей без порогов. До замены дверей рекомендуется применение аппарели – накладной конструкции через препятствие для проезда инвалида на кресле-коляске.

4. Двери в кабинеты имеют пороги 0,03 м

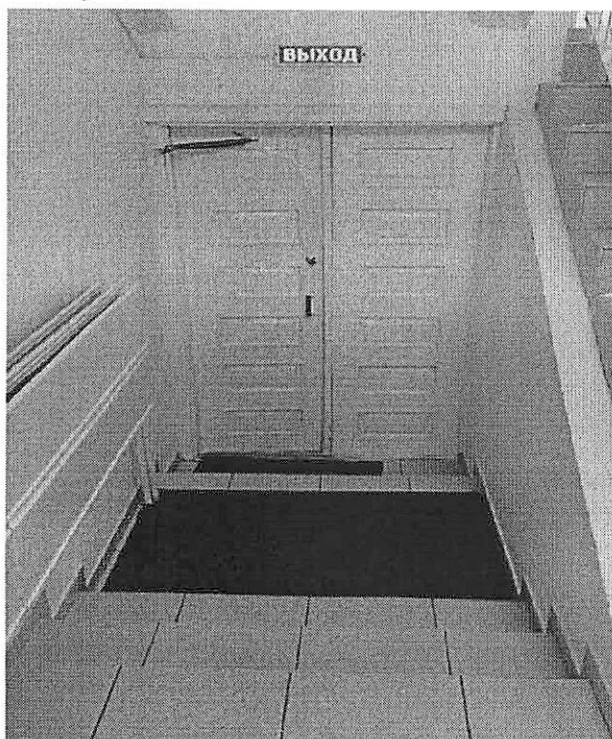
3.6	Пути эвакуации (в т.ч. зоны безопасности)	есть	план 1-го этажа № 31	№ 6	1. Пути эвакуации невозможно приспособить для своевременной эвакуации всех категорий МГН. Отсутствие зоны безопасности (п. 5.2.27, п. 5.2.29).	К, О, С, Г, У	Согласно п. 5.2.27 СП 59.13330.2012 «Если по расчету невозможно обеспечить своевременную эвакуацию всех МГН за необходимое время, то для их спасения на путях эвакуации следует предусматривать зоны безопасности, в которых они могут находиться до прибытия спасательных подразделений, либо из которых они могут эвакуироваться более продолжительное время и (или) спастись самостоятельно по прилегающей незадымляемой лестничной клетке или пандусу. Предельно допустимые расстояния от наиболее удаленной точки помещения для инвалидов до двери в зону безопасности должны быть в пределах досягаемости за необходимое время эвакуации»; п. 5.2.29 «Зона безопасности должна быть запроектирована в соответствии с требованиями СП 1.13130 в отношении конструктивных решений и применяемых материалов. Зона безопасности должна быть отделена от других помещений и примыкающих коридоров противопожарными преградами, имеющими пределы огнестойкости: стены, перегородки, перекрытия - не менее REI 60, двери и окна - первого типа. Зона безопасности должна быть незадымляемой. При пожаре в ней должно создаваться избыточное давление 20 Па при одной открытой двери эвакуационного выхода».	Ремонт капитальный, следует рассмотреть возможность устройства зоны безопасности, для чего необходима разработка проектной документации.

5. Пути эвакуации.

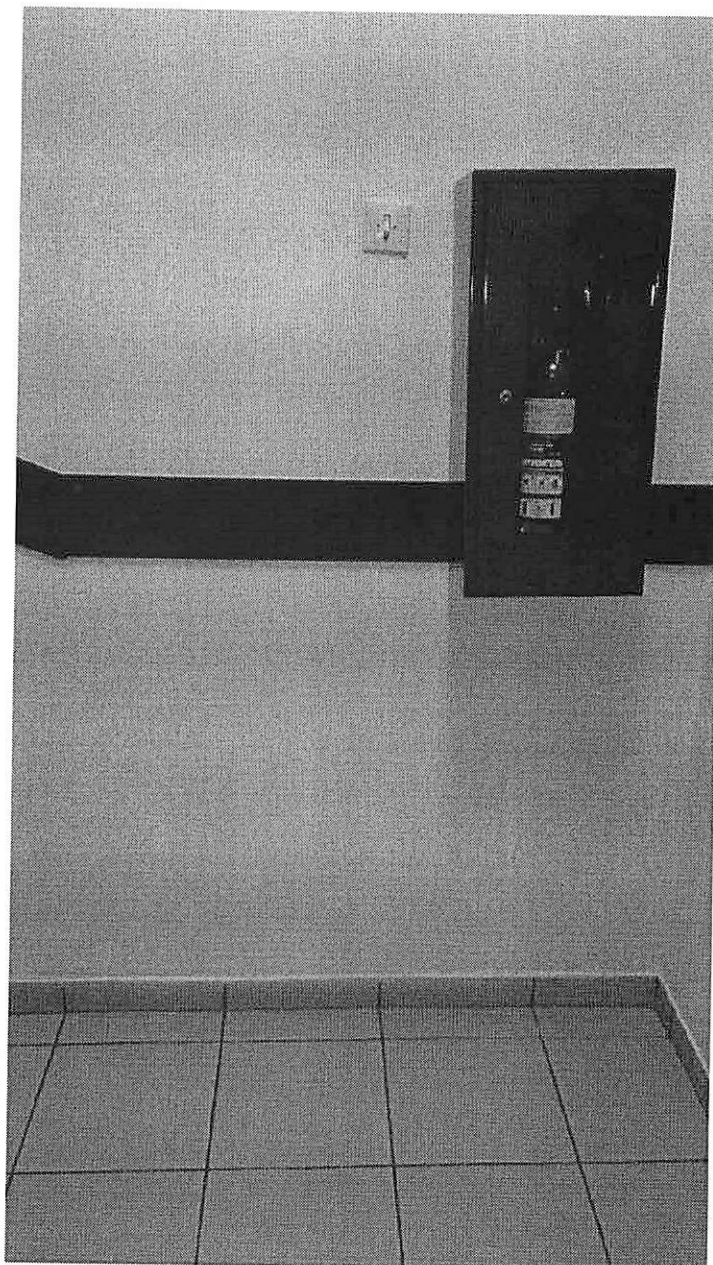
ОБЩИЕ требования к зоне	есть	--	№ 6	1. Часть выключателей находится на высоте 1,6 м от уровня пола (п. 5.4.2).	К, О, С, Г, У	Согласно п. 5.4.2 СП 59.13330.2012 «Выключатели и электророзетки в помещениях следует предусматривать на высоте не более 0,8 м от уровня пола».	Ремонт капитальный, при замене системы электроснабжения следует предусмотреть размещение выключателей и розеток на высоте 0,8 м от уровня пола.
--	-------------------------	------	----	-----	--	---------------	---	--

6. Выключатели.

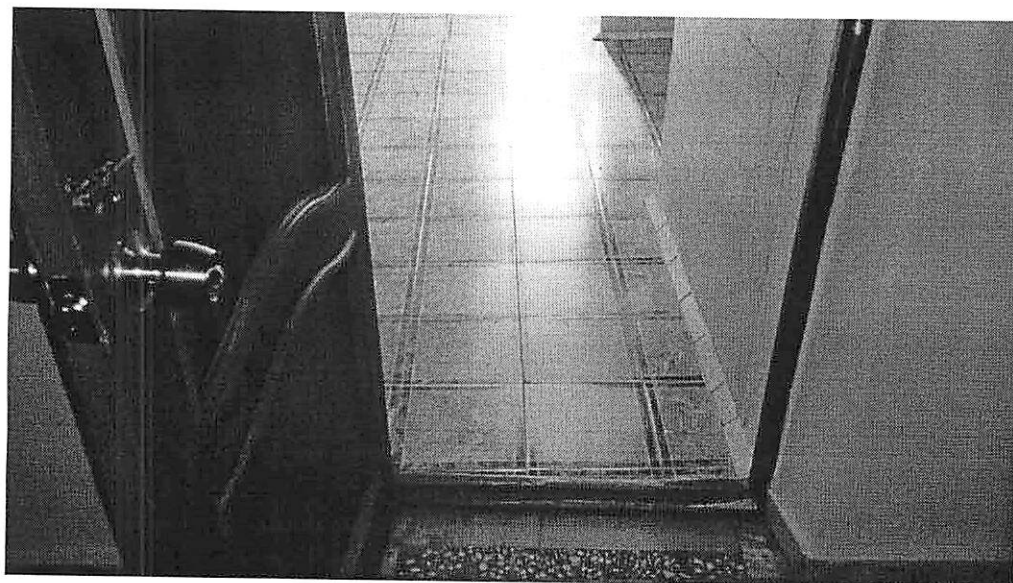
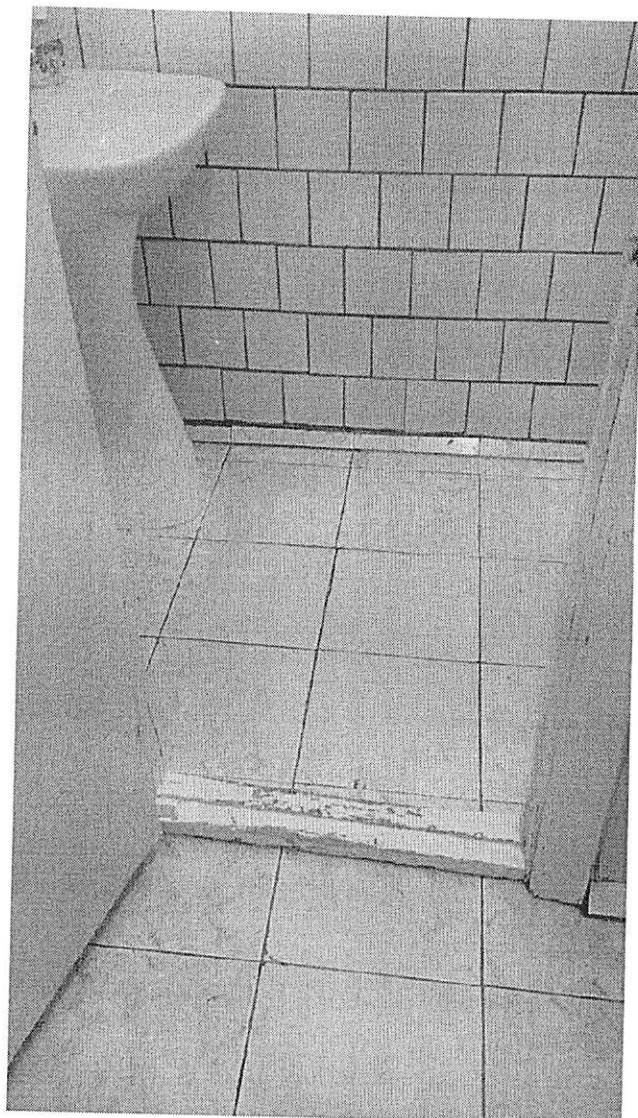
7. Порог высотой в санитарных помещениях 0,03м.

4. При замене двери установить дверь без порогов. До замены двери рекомендуется применение аппарели – накладной конструкции через препятствие для проезда инвалида на кресле-коляске.
--	--	--	--	---

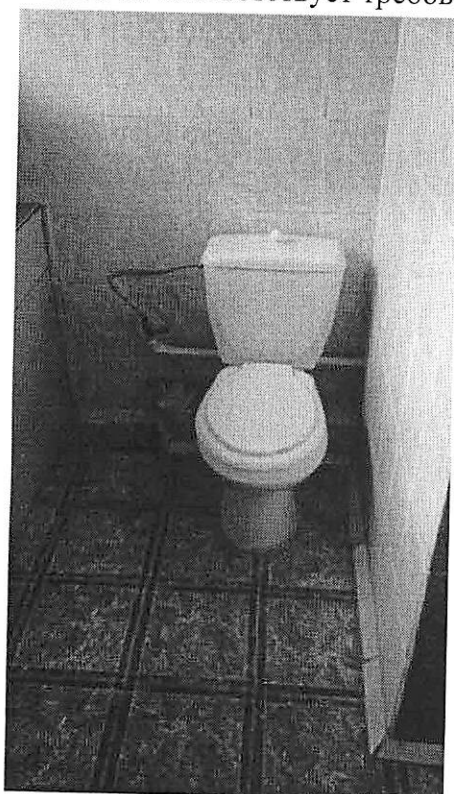
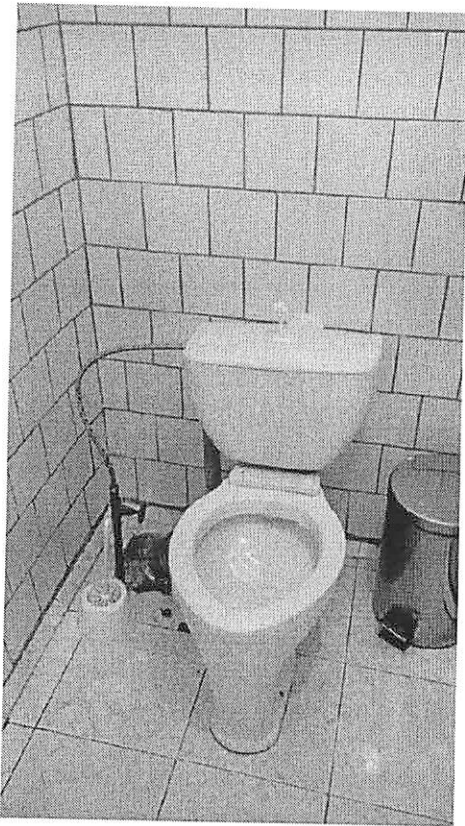
5.1	Туалетная комната	есть	план 1-го этажа № 21,22, план 2-го этажа № 5.	№ 7, 8	<p>1. Туалетная комната не соответствует требованиям универсальной кабины, доступной для всех категорий граждан (размеры кабины, отсутствие крючков, поручней, штанг, поворотных или откидных сидений, двухсторонней связи с дежурным, аварийного освещения) (п. 5.3.3);</p> <p>2. Порог высотой в 0,03 м (п. 5.2.4).</p>	К, О, С, Г, У	<p>Согласно п. 5.3.3 СП 59.13330.2012 «Доступная кабина в общей уборной должна иметь размеры в плане не менее, м: ширина - 1,65, глубина - 1,8, ширина двери - 0,9. В кабине рядом с унитазом следует предусматривать пространство не менее 0,75 м для размещения кресла-коляски, а также крючки для одежды, костылей и других принадлежностей. В кабине должно быть свободное пространство диаметром 1,4 м для разворота кресла-коляски. Двери должны открываться наружу.</p> <p>В универсальной кабине и других санитарно-бытовых помещениях, предназначенных для пользования всеми категориями граждан, в том числе инвалидов, следует предусматривать возможность установки откидных опорных поручней, штанг, поворотных или откидных сидений. Размеры универсальной кабины в плане не менее, м: ширина - 2,2, глубина - 2,25.</p> <p>Один из писсуаров следует располагать на высоте от пола не более 0,4 м или применять писсуар вертикальной формы. Следует применять унитазы, имеющие опору для спины»;</p> <p>п. 5.2.4 «Дверные проемы в помещения, как правило, не должны иметь порогов и перепадов высот пола. При необходимости устройства порогов их высота или перепад высот не должен превышать 0,014 м».</p>	<p>Ремонт капитальный:</p> <p>1. рекомендуется приспособление под универсальную кабину с/у на 1-м этаже;</p> <p>2. установка двери без порога. До замены двери рекомендуется применение аппарели – накладной конструкции через препятствие для проезда инвалида на кресле-коляске.</p>

8. Туалетная комната не соответствует требованиям универсальной кабины.

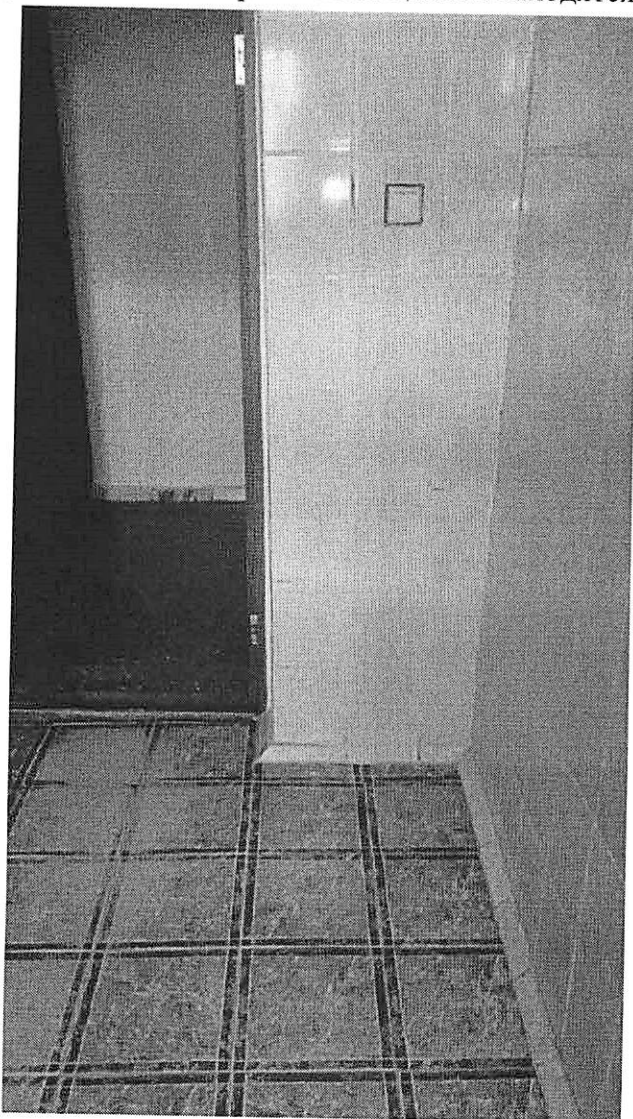
5.2	Душевая/ ванная комната	нет	--	--	--	--	--	--
5.3	Бытовая комната (гардеробная)	нет	--	--	--	--	--	--
	ОБЩИЕ требования к зоне	есть	--	№ 7,8, 9.	1. Отсутствие универсальной кабины, доступной для всех категорий граждан (п. 5.3.1); 2. Отсутствие информирующих обозначений помещения, связи с дежурным персоналом, светового оповещателя (п. 5.3.6); 3. Выключатели и розетки находятся на высоте 1,6 м от уровня пола (п. 5.4.2).	К, О, С, Г, У	Согласно п. 5.3.1 СП 59.13330.2012 «Во всех зданиях, где имеются санитарно-бытовые помещения, должны быть предусмотрены специально оборудованные для МГН универсальные кабины в уборных»; п. 5.3.6 «У дверей санитарно-бытовых помещений или доступных кабин (уборная, душевая, ванная и т.п.) следует предусматривать специальные знаки (в том числе рельефные) на высоте 1,35 м. Доступные кабины должны быть оборудованы системой тревожной сигнализации, обеспечивающей связь с помещением постоянного дежурного персонала (поста охраны или администрации объекта). Над входом в доступные кабины рекомендуется устанавливать световые мигающие оповещатели, срабатывающие при нажатии тревожной кнопки»; п. 5.4.2 «Выключатели и электророзетки в помещениях следует предусматривать на высоте не более 0,8 м от уровня пола».	Ремонт капитальный. Рекомендуются следующие виды работ: 1. приспособление с/у на 1-м этаже под универсальную кабину для МГН; 2. установить информирующие обозначения возле двери на высоте 1,35 м, связь с дежурным персоналом, световой оповещатель; 3. при замене системы электроснабжения предусмотреть размещение выключателей и розеток на высоте 0,8 м от уровня пола.

9. Выключатели и розетки в санитарных помещениях находятся на высоте 1,6 м от уровня пола.
