ПАСПОРТ ДОСТУПНОСТИ
объекта социальной инфраструктуры (ОСИ)
№ _____

- 1.1. Наименование (вид) объекта Муниципальное казенное учреждение Управление образования Администрации городского округа Стрежевой
- 1.2. Адрес объекта: 636785 Томская область, г.Стрежевой, ул.Коммунальная, 1/1
- 1.3. Сведения о размещении объекта:
- часть здания 2 этажей, 865,5 кв.м
- наличие прилегающего земельного участка (нет);
- 1.4. Год постройки здания 1991, последнего капитального ремонта _____ - _____
- 1.5. Дата предстоящих плановых ремонтных работ: текущего 2014г.

I Результаты обследования:
1. Территории, прилегающей к зданию (участка)

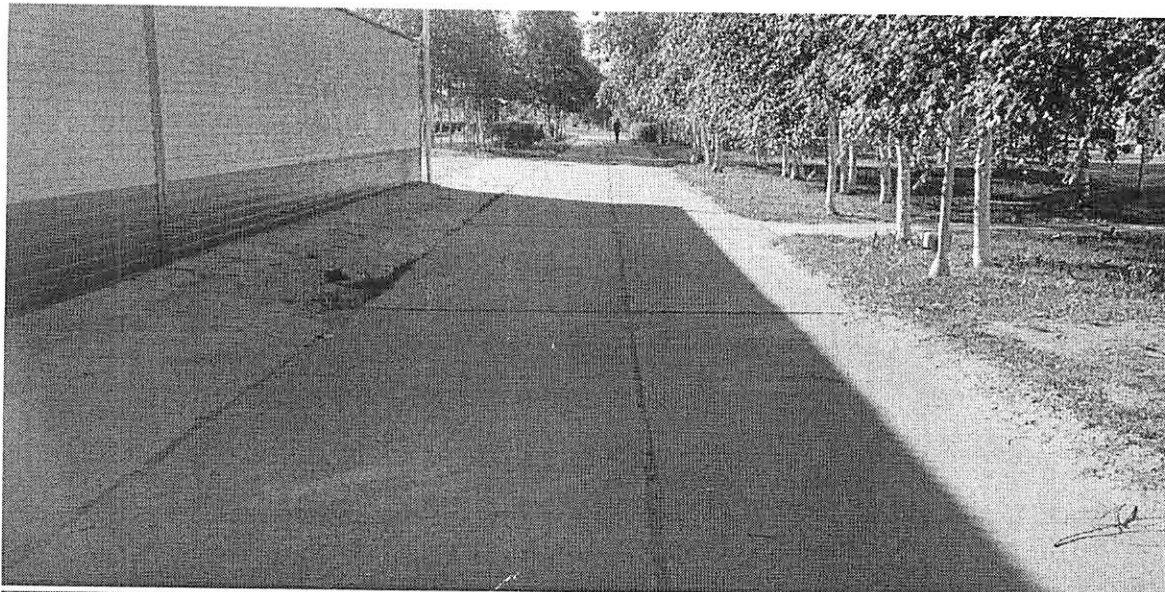
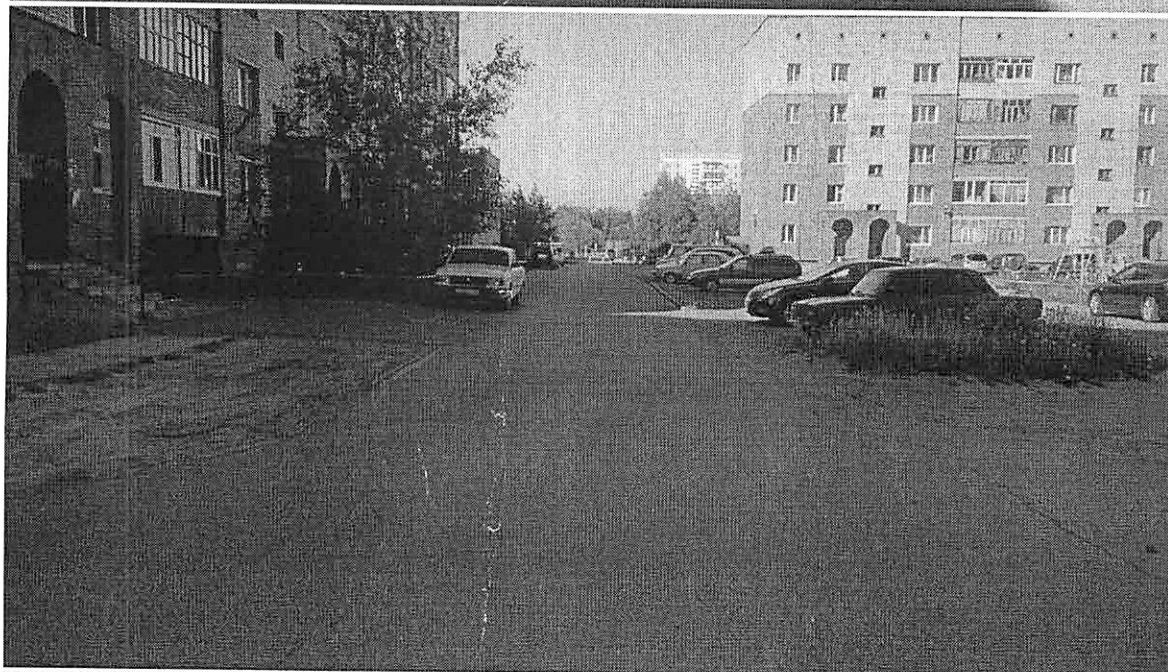
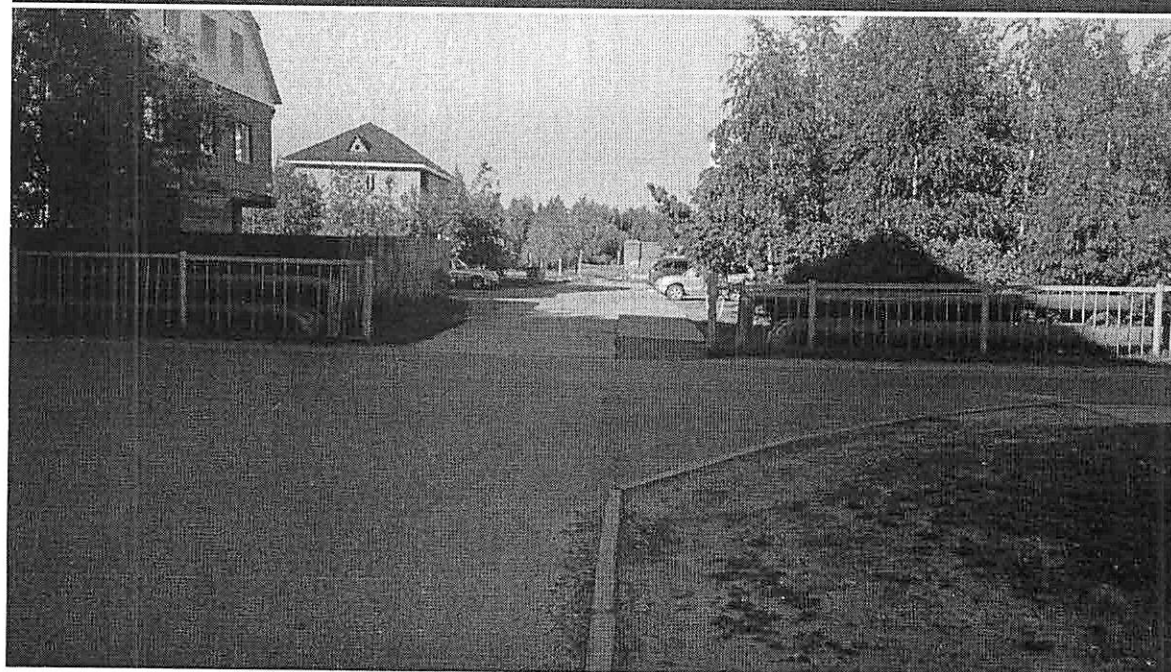
10. Отсутствие визуальных средств на пути следования МГН от остановок до здания Управления образования.
